BRANDSKYDDSROND BRF JÄRVEN 1&2

Kontrolldatum: 2017-11-19 **J2 Brandskyddsansvarig:** Lennart Axelsson.

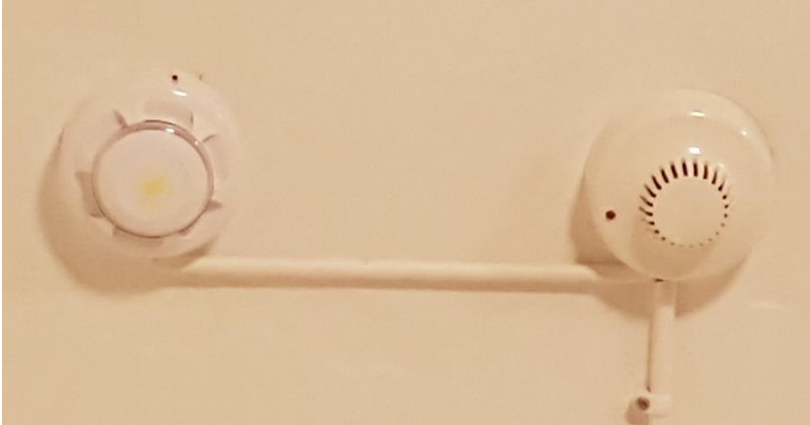
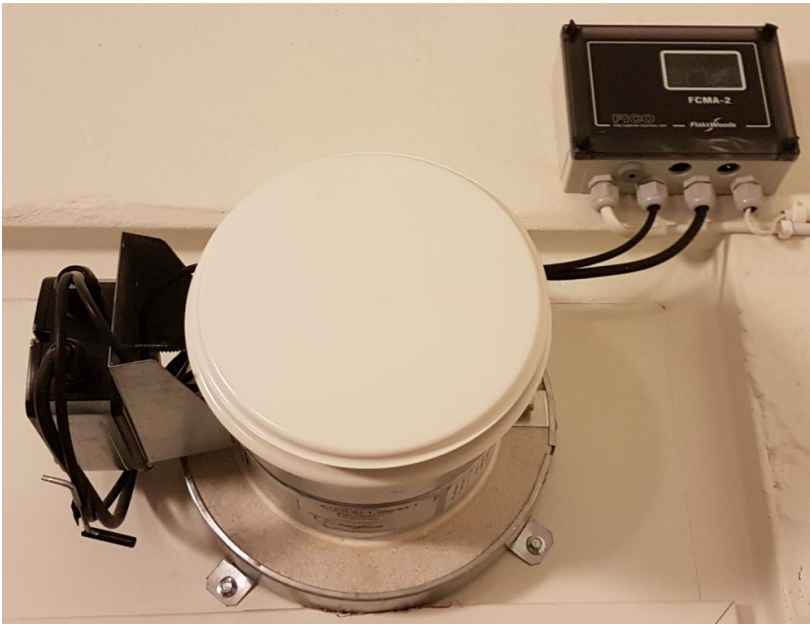
10	E18B, hissvån -3. Rökutsugsfläkt startar ej då de två detektorerna i taket aktiveras. Undersökning och åtgärd beställs av auktoriserat företag. Se bild 9 och 10.	J2 Styrelse 2017-12-31	OK/LAX
11	E18, garage, elcentral. Brännbart skräp och övrigt material (t ex klinkers) slängs alternativt flyttas till förrådsutrymmen utan elskåp. Se bild 11.	J1 & J2 Styrelser 2018-01-31	Vissa saker kvarstår att flytta
12	E18, källarplan, undercentral. Brännbart skräp och övrigt material slängs alternativt flyttas till förrådsutrymmen utan elskåp. Se bild 12.	J1 & J2 Styrelser 2018-01-31

Bild 9: E18B, hissvån -3.

Bild 10: E18B, hissvån -3.

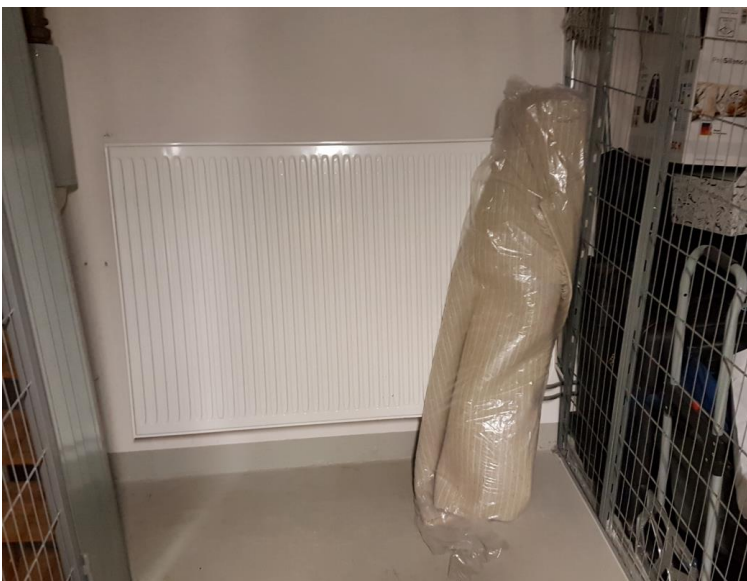
Bild 13: E18, källarplan, förrådsutrymmen.

13	E18, källarförråd. Matta placerad utanför förråd tas bort. Se bild 13.	J1 & J2 Styrelser 2017-12-31	OK/LAX
14	Tjustg 11, källarplan, elcentral. Brännbart skräp och övrigt material (t ex klinkers) slängs, alternativt flyttas till förrådsutrymmen utan elskåp. Se bild 14.	J1 Styrelse 2018-01-31	Vissa saker kvarstår att flytta
15	Generellt. Enkät skickas till samtliga medlemmar där begäran om kontroll av brandvarnare sker, samt information om antal brandvarnare och deras placering. Svarsblankett ska signeras av medlem.	J1 & J2 Styrelser 2017-11-30	J2 OK/LAX J1 ej genomfört
