BRF JÄRVEN 2 NORRKÖPING

Utlåtande över kontrollbesiktning av tak

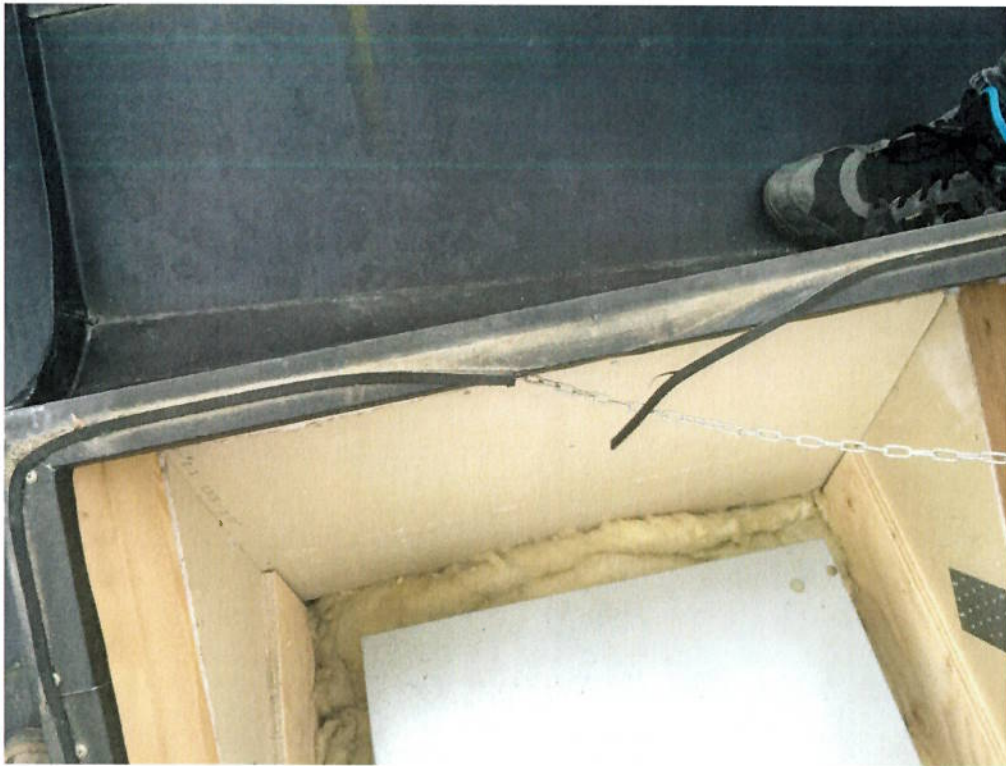
BILD 1

- E1
Bild 1 Tättningslister på takluckor modell "större" (låsn. ledhasp och hake utv.) som inte är standard för produkten och som anbringats i efterhand har krympt och lossnat generellt på alla luckor.

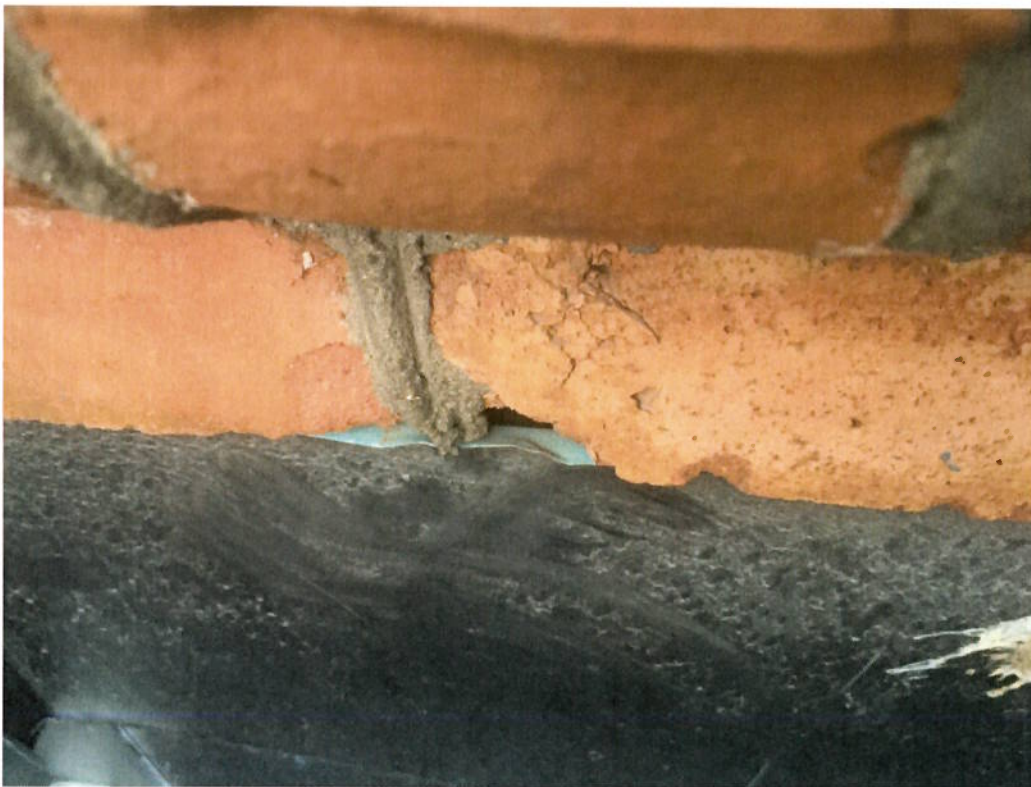
BILD 2

- E2 Två luckor modell "mindre" (låsn. fjäderhasp inv.) går inte att låsa p.g.a. att hasp och låsbleck inte harmoniserar.
- E3
Bild 2 Ståndplåt på trapphusväggen Enebygatan 20 ansluter inte tätt mot tegelväggen. Öppet för regnvatten att med vindtryck läcka in bakom plåten.

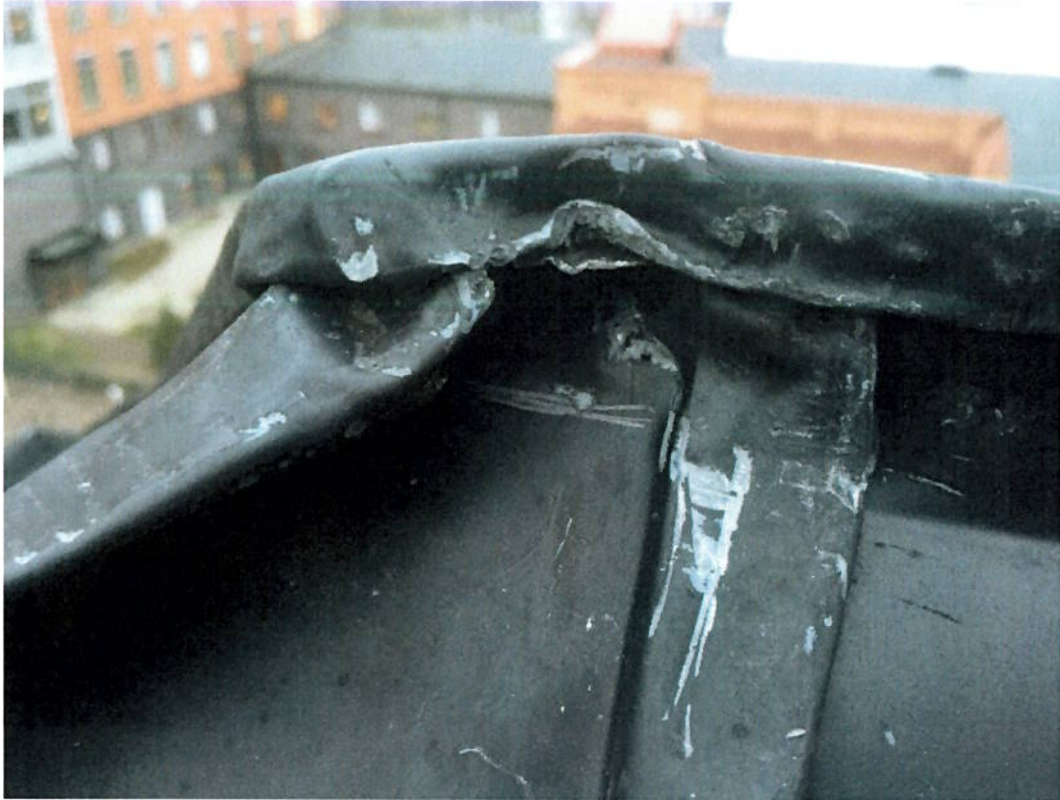
BILD 3

- E4
Bild 3 Skarvning av plåtar vidnock på trapphuset Enebygatan 20 är illa utförd och ett öppet hål finns.
- E5
Bild 4, 5 Skarvningar vidnock är illa utförda generellt och har i efterhand kompletterats med kitt, eller i något fall inte alls. Kittskarvarna som endast förefaller vara kosmetiska har spruckit.

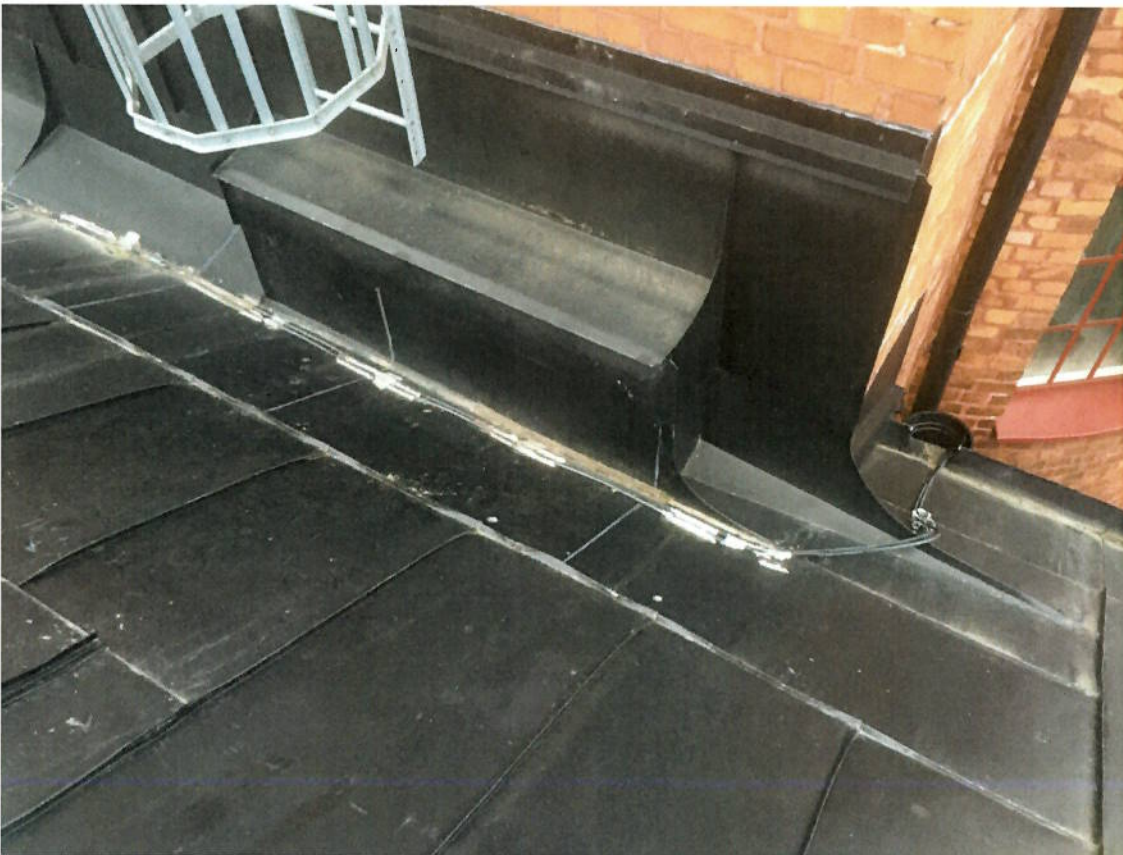
BILD 6

- E6
Bild 6,7,8 Rännal vid hissvägg mot Enebygatan 22 som bygger in i takkonstruktionen är felkonstruerad. Skräp samlas och vid minusgrader bildas is då rännalen saknar fall. Vatten har samlats i rännalen och orsakat inläckage genom väggen. Ett provisoriskt försök att undanröja problemet med värmekablar och diverse kittningar bedöms inte som fackmässigt eller beständigt då det flyttar över ansvaret för funktionen på fastighetsägaren genom mycket svårskött och kostnadskrävande tillsyn och underhåll för all framtid. Infästning av värmekabeln har t.ex. redan lossnat och multnande växtdelar bildar jord som stoppar upp avrinningen.

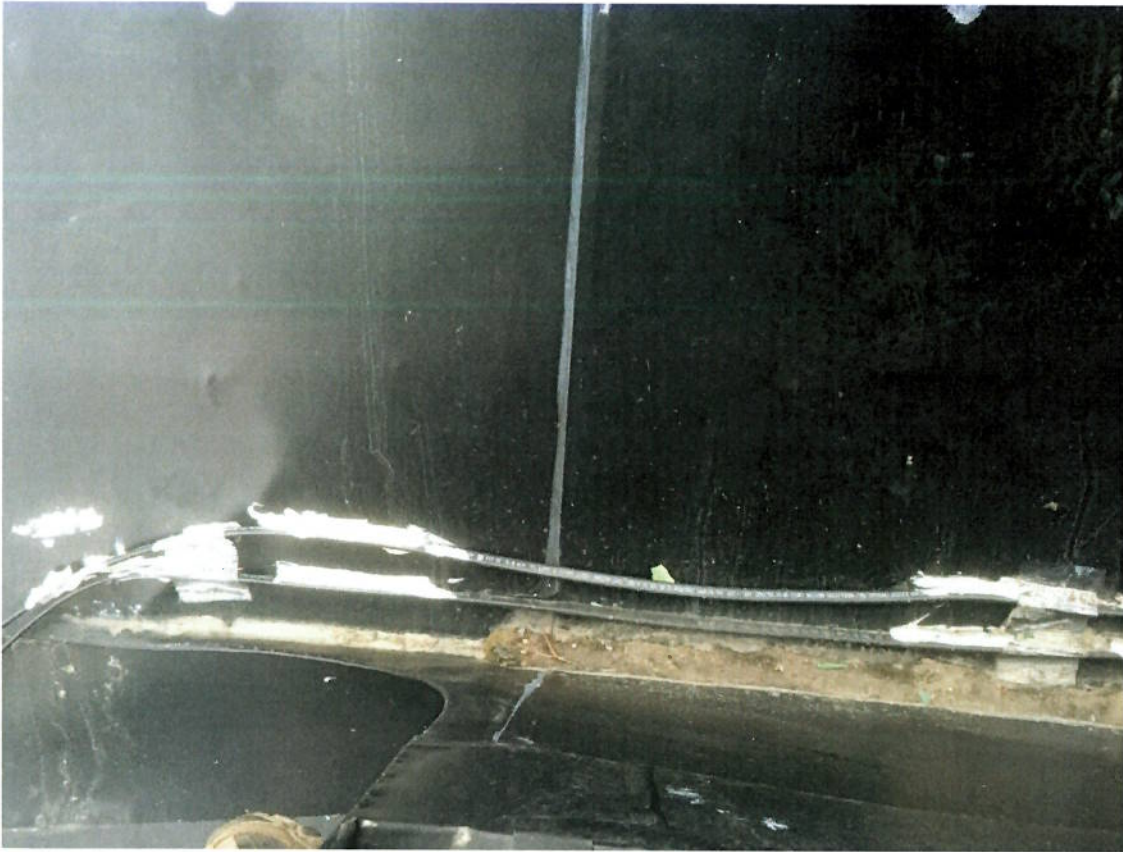
BILD 7 (detalj uppifrån obs skräp i rännal och kablar loss)

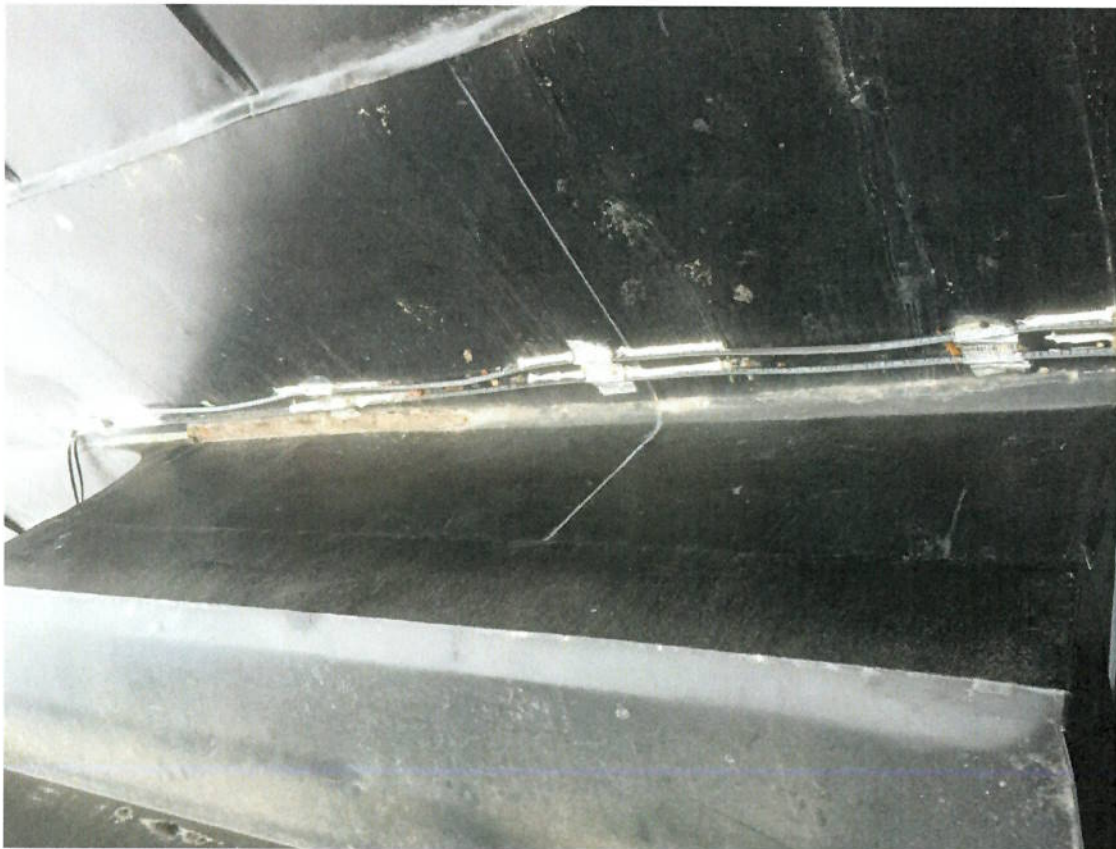
BILD 8 (detalj uppifrån lika bild 7)

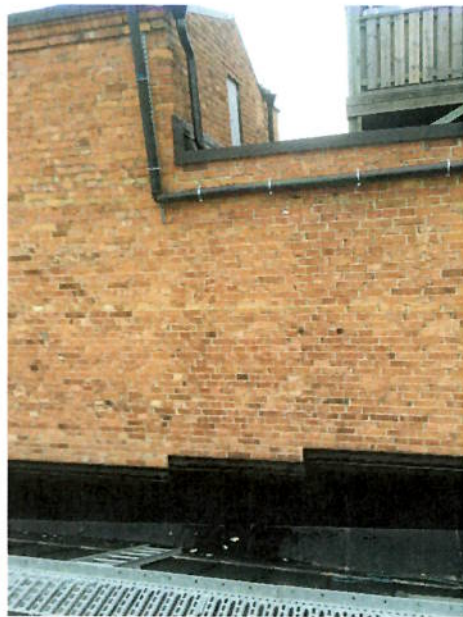
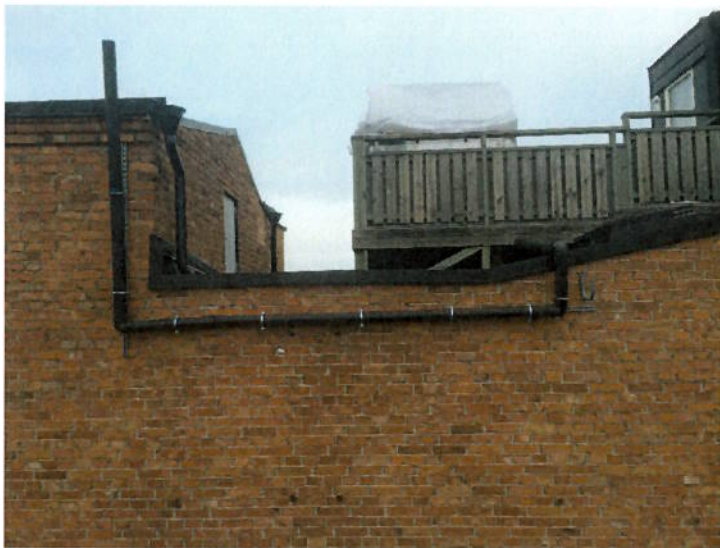
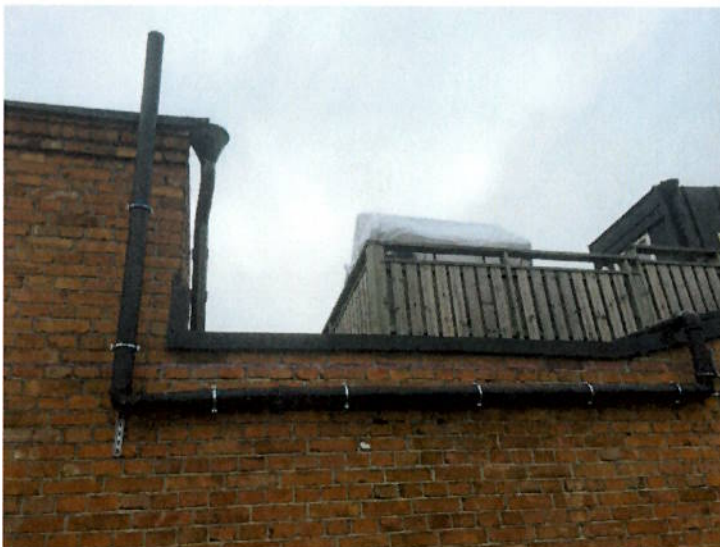
- Notering 1
bild 9,10 och 11 En avloppsluftning under en tillbyggd balkong i Enebygatan 18 som tillhör Brf Järven 1 har monterats ut över taket på Järven 2 så att vattenlås bildas på ledningen där kondensvatten samlas. Ledningen läcker ut kondensatet över Järven 2:s tak och fuktar i vissa fall trapphusväggen. Konstruktionen är felaktig då läckaget blir en förutsättning för luftningens funktion.
