BRANDSKYDDSROND BRF JÄRVEN 1&2

Kontrolldatum: 2017-11-19 **J2 Brandskyddsansvarig:** Lennart Axelsson.

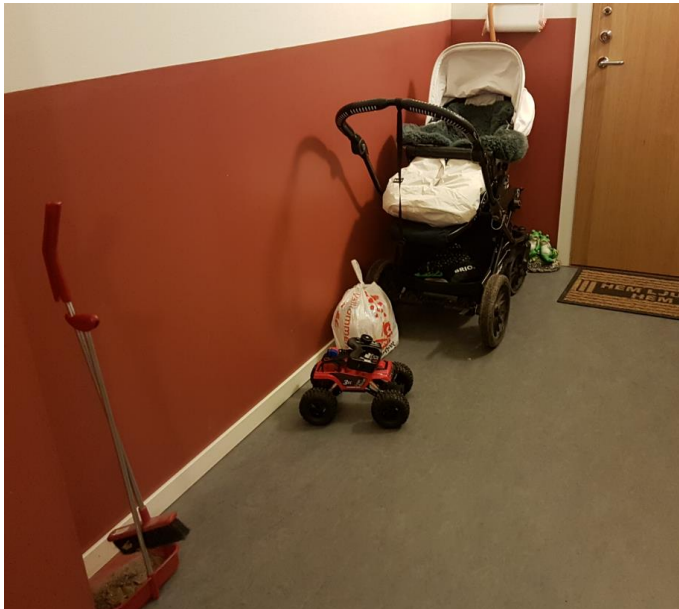
Bild 4: E18A, hissván 5.

Anm.	Bristbeskrivning & ev åtgärdsförslag	Ansvarig & Färdigtidpunkt	Åtgärdat/sign
1	E22. Inga brister identifierade.	-	-
2	E20, hissvån 5, förråd. Skräp, gammalt bord och bänkar från gården tas bort (förslagsvis slängs i samband med vårens gårdsstädning då container hyrs). Se bild 1.	J2 Styrelse 2018-04-30	OK/LAX
3	E20, hissvån 3, förråd. Grillpaviljongernas utemöbler flyttas till hissvån 4 (där ej elskåp finns). Brännbart skräp och övrigt material slängs alternativt flyttas till förrådsutrymmen utan elskåp. Se bild 2.	J2 Styrelse 2018-01-31	Vissa saker kvarstår att flytta
4	E20, hissvån 1, garageplan. Rund trästolpe under elementen tas bort (förslagsvis slängs i samband med vårens gårdsstädning då container hyrs). Se bild 3.	J2 Styrelse 2018-04-30	OK/LAX
5	E18A, hissvån 5. Otillåten matta på plats avsedd för barnvagnar/barncyklar. Medlem informeras om nödvändig åtgärd. Om ej detta sker i tid slänger styrelsen mattan. Se bild 4.	J1 Styrelse 2017-12-31	OK/LAX

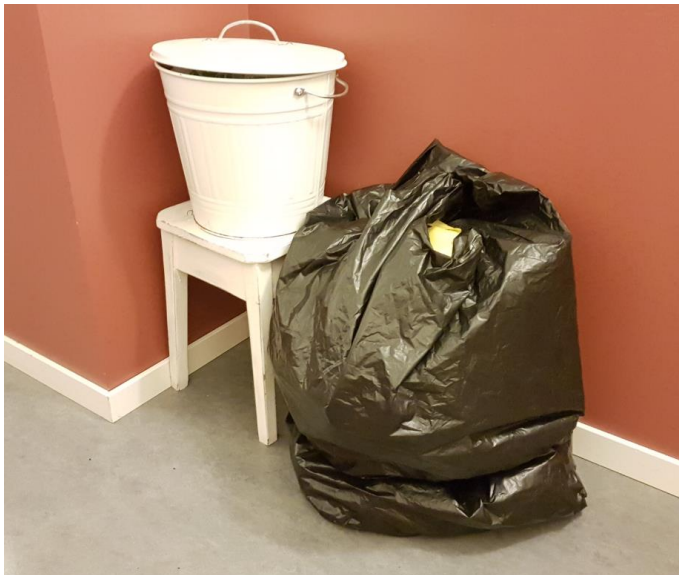
Bild 5: E18B, hissvån -5.

6	E18B, hissvån -5, utanför lgh-dörrar. Barnvagn, leksaker, sopor, pall, hink, sopsäck är placerade på ett sådant sätt som allvarligt kan försvåra en säker utrymning vid rökfyllt trapphus. Berörda medlemmar informeras om nödvändiga åtgärder och juridiskt ansvar. Om ej detta sker i tid vidtar styrelsen ytterligare åtgärder. Se bild 5 och 6.	J2 Styrelse 2017-12-31	OK/LAX
7	E18, hissvån 4. Otillåten vuxencykel och blomlådor på plats avsedd för barnvagnar/barncyklar. Medlem informeras om nödvändig åtgärd. Om ej detta sker vidtar styrelsen ytterligare åtgärder. Se bild 7.	J1 Styrelse 2017-12-31	OK/LAX
8	E18B, hissvån -4. Bristfällig automatisk stängning av brandcellsörr. Detta har anmälts till FF ett flertal gånger 2017 men problemet återkommer hela tiden efter en tid. Kraftigare fjäderstängning krävs för hållbar lösning.	J2 Styrelse 2017-12-31	OK/LAX
9	E18B, hissvån 3. Otillåten soffa på plats avsedd för barnvagnar/barncyklar. Stor växt placerad på ett sådant sätt som allvarligt kan försvåra en säker utrymning vid rökfyllt trapphus. Berörda medlemmar informeras om nödvändiga åtgärder och juridiskt ansvar. Om ej detta sker i tid vidtar styrelsen ytterligare åtgärder. Se bild 8.	J2 Styrelse 2017-12-31	OK/LAX

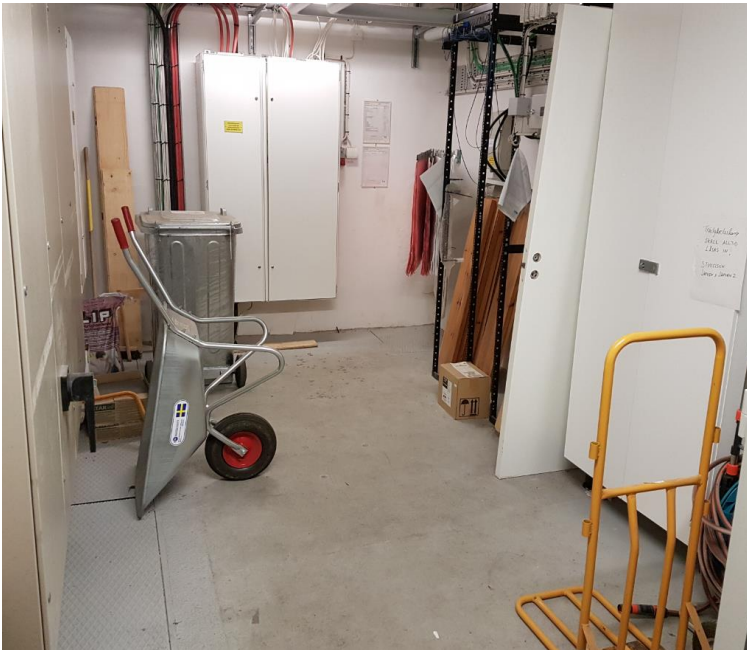
Bild 10: E18B, hissvån -3.

10	E18B, hissvån -3. Rökutsugsfläkt startar ej då de två detektorerna i taket aktiveras. Undersökning och åtgärd beställs av auktoriserat företag. Se bild 9 och 10.	J2 Styrelse 2017-12-31	OK/LAX
11	E18, garage, elcentral. Brännbart skräp och övrigt material (t ex klinkers) slängs alternativt flyttas till förrådsutrymmen utan elskåp. Se bild 11.	J1 & J2 Styrelser 2018-01-31	Vissa saker kvarstår att flytta
12	E18, källarplan, undercentral. Brännbart skräp och övrigt material slängs alternativt flyttas till förrådsutrymmen utan elskåp. Se bild 12.	J1 & J2 Styrelser 2018-01-31
